## IR降对埋地管线阴极保护电位影响规律研究

**摘要:**针对新疆油田油气储运公司管线IR降对埋地管线阴极保护电位影响进行现场测量和研究。结果表明,土壤IR降严重影响埋地管线阴极保护电位的测量和评价,消除IR降后的管地电位能有效的对阴极保护效果进行评价。建议定期对所有埋地管线进行消除土壤IR降的测量,以确保各埋地管线阴极保护电位的正确施加和调试,从而确保埋地管线的安全运营。

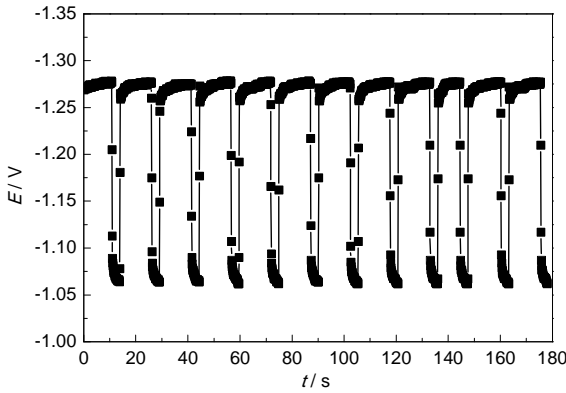
3.1.1 92#站-克炼站D426 油管线 92#站-克炼站D426油管线采用黄夹克防腐保温方式,管线穿越土质为戈壁土。在92#站和克炼站两处分别设置了阴极保护防腐仪,采取外加阴极电流方式同时对整条管线进行阴极保护。本次测量同时在两处阴极保护防腐仪上安装了瞬时断路器,断路器安装于恒电位仪和辅助阳极之间。对管线7个测试点的通电电位、断电电位、IR 降值分别进行了测量。表1为92#站-克炼站D426油管线各测量点通电电位、断电电位及IR 降测量结果,图1为部分测试点瞬时断电法测量结果图,图2为92#站-克炼站D426油管线各测试点通/断电管地电位对比图。从图1中可以看出,92#站-克炼站D426油管线10 km测试桩的通电及断电电位都达到了阴极保护的标准。从表1和图2中可以看出,无论是通过近地参比法还是瞬时断电法所测得的各测试点都达到阴极保护标准,即管地电位负于-0.85 V<sub>vs CSE</sub>。虽然各测试点已经达到了阴极

图1 92#站-克炼站D426油管线10 km测试桩的通电及断电电位测试结果

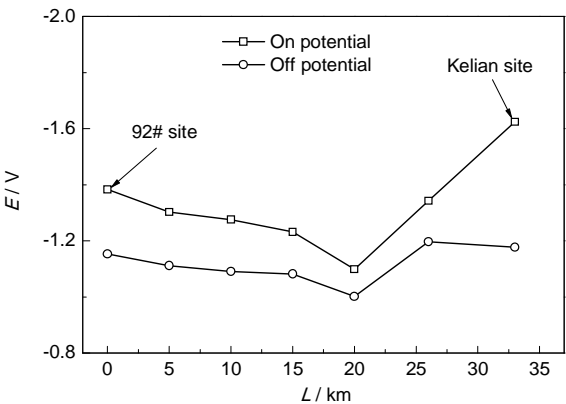
保护的标准,但是从表1中还可以看出,7个测试点中,有5个测试点的阴极保护电位已经负于-1.25 V,并且IR 降平均值为178 mV,最大值达到了247 mV,最小值也达到了97 mV。上述结果表明,该管线所经过土壤环境产生的土壤IR 降对正常的管道阴极保护评价造成了巨大的影响,如果通电点电位无法加载大阴极保护电流,那么埋地管线将无法受到正常的阴极保护。

图2 92#站-克炼站D426油管线通电及断电电位测试结果

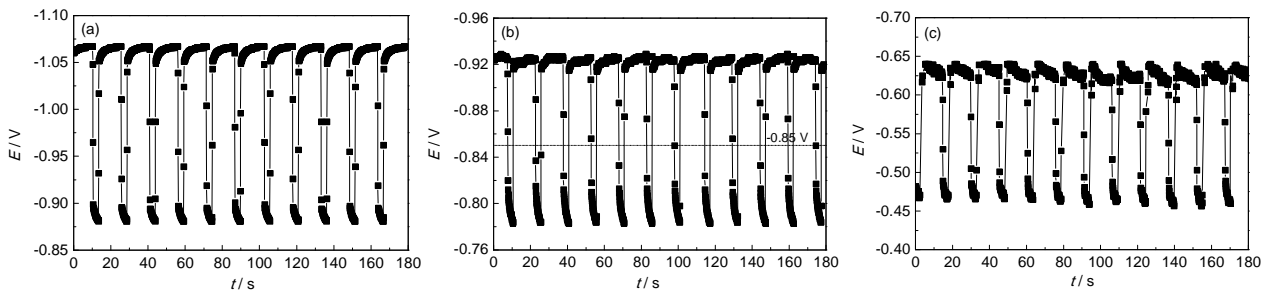
联站, 乌尔禾站三处分别设置了阴极保护防腐仪, 采取外加阴极电流方式同时对整条管线进行阴极保护。本次测量同时在三处阴极保护防腐仪上安装了瞬时断电器, 断电器安装于恒电位仪和辅助阳极之间。对管线 14 个测试点的通电电位、断电电位、IR 降值分别进行了测量。表 2 为夏子街-百联站 D273 天然气管线各测量点通电电位、断电电位及 IR 降测量结果, 图 3 为部分测试点管地电位瞬时断电法测量结果图, 图 4 为夏-百线各测试点通/断电管地电位对比图。从图 3 可以看出, 夏子街-百联站 D273 天然气管线 6km 测试桩的通电及断电电位都达到了阴极保护的标准; 夏子街-百联站 D273 天然气管线 9 km 测试桩的通电电位达到了阴极保护的标准, 而断电电位未达到阴极保护的标准; 夏子街-百联站 D273 天然气管线 25 km 测试桩的通电及断电电位都未达到阴极保护的标准。从表 2 和图 4 中可以看出, 通过近地参比法所测得的各测试点中, 除了 4 个测试点 (15, 20, 25 和 56 km) 未达到阴极保护标准, 其它测

图 3 夏子街-百联站 D273 天然气管线 6 km (a), 9 km (b) 和 25 km (c) 测试桩的通电及断电电位测试结果

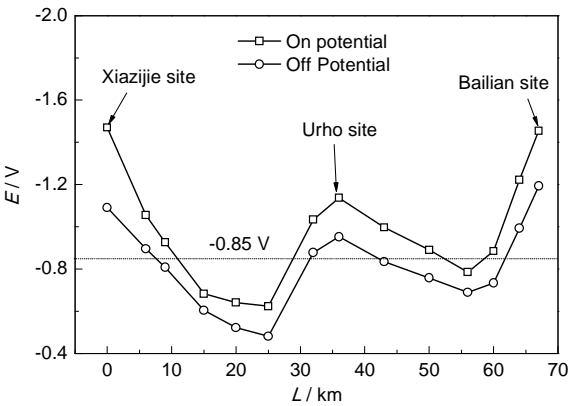
试点基本达到了阴极保护的标准电位值, 管道阴极保护率为 71.4%。通过瞬时断电法测得的各测试点中, 仅有 6 个测试点达到了阴极保护的标准电位值, 其中还包括 3 个通电点, 管道阴极保护率仅为 42.8%。从表 2 中还可以看出, 14 个测试点中, IR 降平均值为 169 mV, 最大值达到了 379 mV, 最小值也达到了 78 mV。上述结果表明, 该管线所经过土壤环境产生的土壤 IR 降对正常的管道阴极保护评价造成了巨大的影响。

图4 夏子街-百联站D273天然气管线各测试点通/断电管地电位对比图

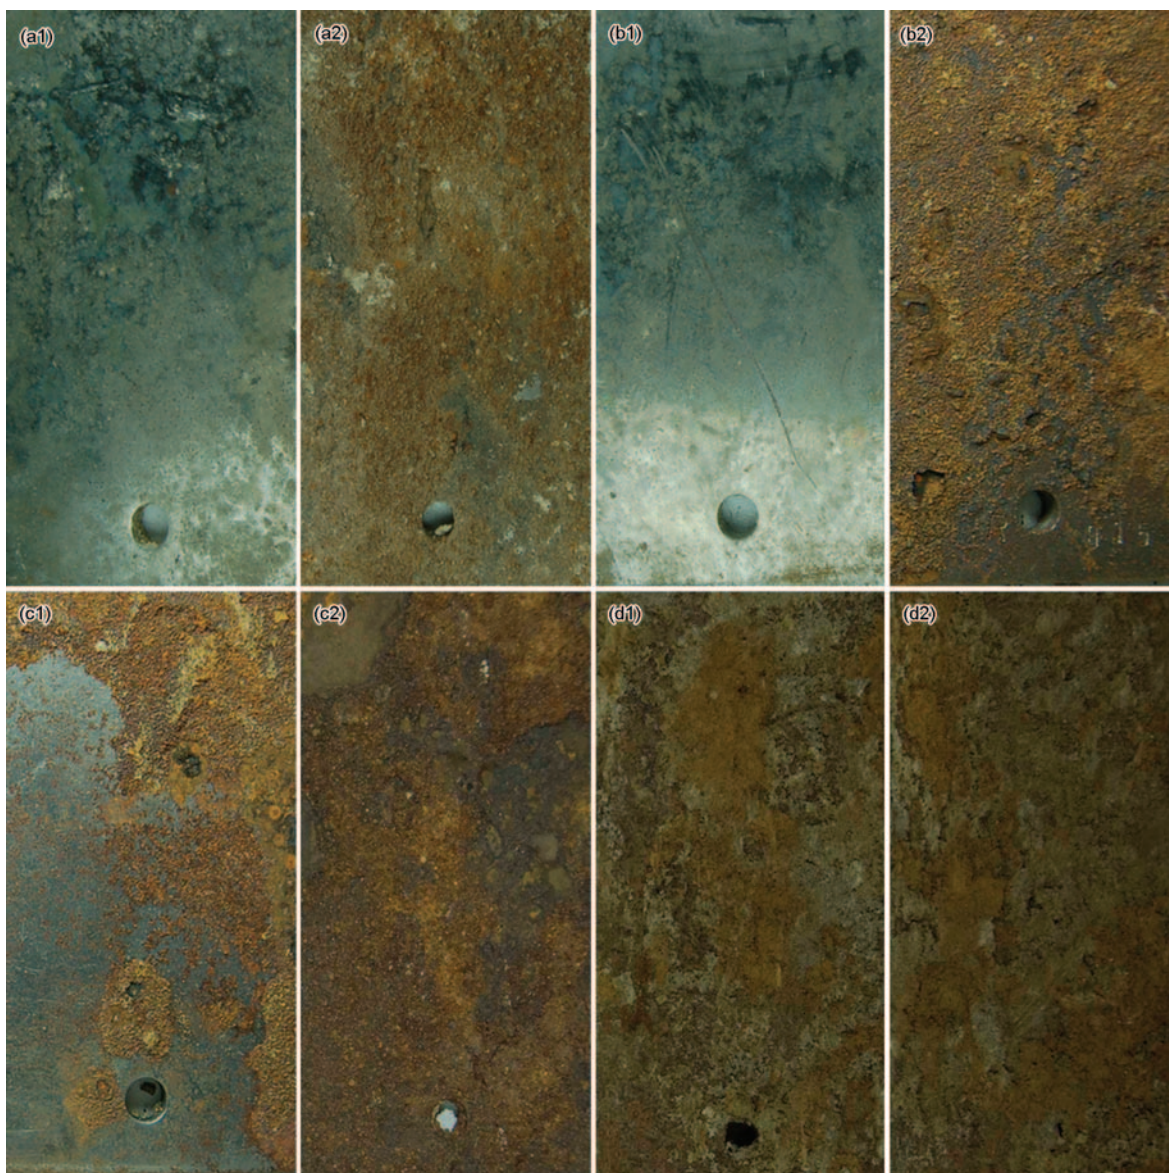
图5为不同阴极保护程度试样埋藏1 a的宏观腐蚀照片。从图5a和b中可以看出,92#站到克炼D426油线5 km和夏子街-百联站D273天然气管线6 km两处通电试片经过1 a的埋藏试样表面仍具有明显的金属光泽,而未通电试片发生了严重的腐蚀,表面覆盖厚厚的腐蚀产物层。这主要是由于此两处测试点的断电电位都负于-0.85 V,因此试片受到了较好的阴极保护。从图5c中可以看出,夏子街-百联

图5 92<sup>#</sup>站到克炼D426油线5 km (a), 61 cm (b), 91 cm (c) 和251 cm (d) 处阴极保护 (a1, b1, c1, d1) 和自然埋藏试片 (a2, b2, c2, d2) 宏观照片对比图

站D273天然气管线9 km处通电试片经过1 a的埋藏试样表面部分已经发生腐蚀,局部表面覆盖着腐蚀产物。未通电试片发生了严重的腐蚀。这主要是由于该处阴极保护电位未达到阴极保护标准,但仍有部分阴极电流流入,这样就使得该试片受到一定的阴极保护,但保护程度相对较弱。从图5d中可以看出,夏子街-百联站D273天然气管线25 km处经过1 a的埋藏通电和未通电试片表面都发生了严重的腐蚀。这主要是由于通电试片断电电位接近自然腐蚀电位,表明通电试片未受到阴极保护的影响。从表3中可以看出,92<sup>#</sup>站到克炼D426油线5 km和夏子街-百联站D273天然气管线6 km两处断电电位分别为-1.112和-0.895 V,达到了阴极保护电位的标准,因此通电试片受到了较好的阴极电流的保护;

夏子街-百联站D273天然气管线9km处断电电位为-0.808 V,未达到阴极保护电位的标准,但与阴极保护标准电位相差不大,因此通电试样也受到了一定的阴极电流的保护,但保护程度相对较差;夏子街-百联站D273天然气管线25 km处断电电位仅为-0.481 V,未达到阴极保护电位的标准,且与阴极保护标准电位相差较大,因此通电试样并未受到的阴极电流的保护。

(3) 建议对油田所有埋地管线定期进行消除 IR 降的测量,并针对不同土壤环境建立相应的土壤 IR 降标准,为埋地管线阴极保护电位的校正及阴极保护效率的正确评价提供指导。
